TSI 04/10

Avería del motor: ¿es la junta de culata la causante?

Fuga de gases en juntas de culata metaloflex[®]

Avería por generación de presión en el sistema de refrigeración

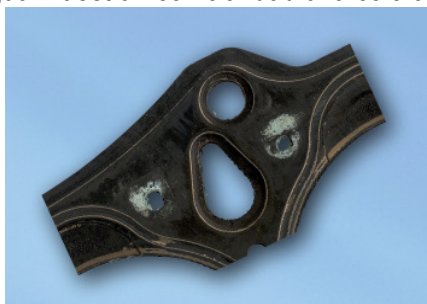
Cuadro de daños:

En la zona de los pasos de agua de la junta de culata multiláminas se aprecian con claridad marcas en forma de líneas. Los pasos de agua muestran con claridad una coloración.

Causa:

El rectificado de la estructura superficial de la culata fue insuficiente o no se ha realizado. Por esta razón se ha producido el paso de gases de combustión al circuito de refrigeración y una sobrecarga térmica (generación de presión).

Otras posibles causas:

- El sistema de refrigeración no fue purgado por completo, por eso el refrigerante no circula
- Circuito de refrigeración interrumpido (bomba de agua, termostato, ventilador)
- Una elevada contrapresión de los gases de escape ha provocado un sobrecalentamiento del motor (p. ej. catalizador defectuoso)

Medida:

Antes del montaje, comprobar minuciosamente el estado de la superficie de la junta y asegurar la planitud de la culata. Dado el caso el rectificado debe realizarse en un taller especializado.
