TSI 07/10

Rottura del motore – la colpa è della guarnizione testa cilindri?

Sovraccarico termico nella guarnizione metallica

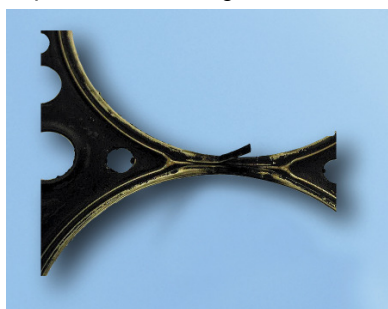
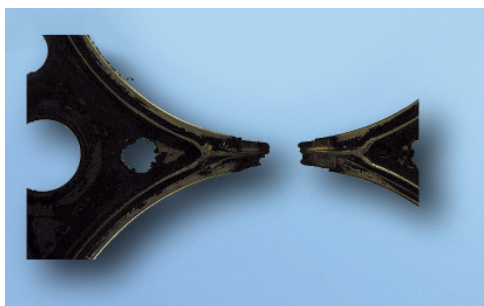
La parte metallica funzionale, nella quale per questa versione è stato integrato l'elemento di tenuta della camera di combustione, è rotto nella zona di separazione. La chiara colorazione in nero fa presumere la penetrazione di gas di combustione.

La deformazione del componente ha portato all'infiltrazione di gas di combustione, con conseguente surriscaldamento e distruzione della parte metallica della guarnizione.

- Qualità scadente del carburante (numero troppo basso di ottani)
- Rapporto di compressione troppo elevato
- Errata registrazione del motore (candele con un grado termico troppo elevato)
- Forza di serraggio delle viti insufficiente (qualità o coppia delle viti)

Prima del montaggio, verificare accuratamente le caratteristiche e la perfetta planarità della superficie di contatto della testata. Se necessario rettifica in officina specializzata.
