Выход двигателя из строя – виновата прокладка ГБЦ?

Превышение термических нагрузок на двухслойные металлические прокладки

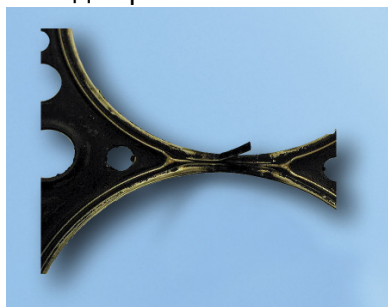
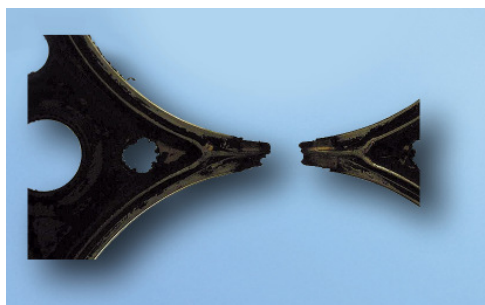
Металлическая несущая пластина, в которую интегрирована в данной конструкции прокладка камеры сгорания, разломилась в области перемычки. Черный цвет указывает на выход отработавших газов.

Деформация детали привела к выходу отработавших газов. В результате произошло увеличение термической нагрузки на металлическую несущую пластину и произошло ее разрушение.

- Использование топлива со слишком низким октановым числом.
- Слишком высокая степень сжатия • регулировка работы двигателя (свечи зажигания с неправильным калильным числом).
- Недостаточное усилие предварительной затяжки болтов (качество болтов, затяжка болтов).

Перед монтажом очень тщательно проверить уплотняемую поверхность и обеспечить плоскостность головки цилиндров. При необходимости провести плоское шлифование в специализированной мастерской.
