## Dompage moteur – le joint de culasse est-il en cause?

# Fuite d'huile, élément d'étanchéité détruit lors du montage de la culasse (poids lourds)

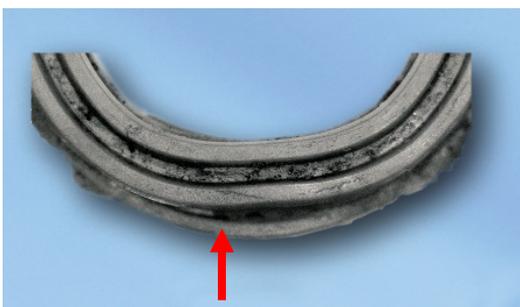
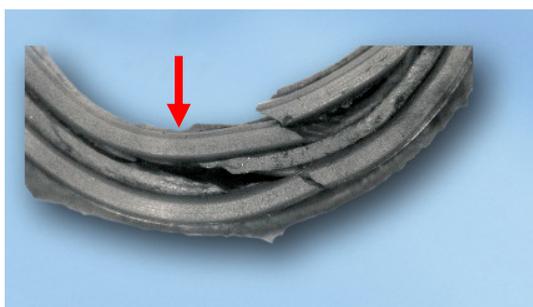
Les éléments d'étanchéité élastomères sont repoussés de la plaque support et déchirés.

La culasse a été posée plusieurs fois lors du montage suite à un mauvais positionnement. Ceci a entraîné une compression locale trop forte de l'élément d'étanchéité ou/et une déchirure due aux bords de la culasse.

- L'élément d'étanchéité a été repoussé suite au passage de gaz
- L'élément d'étanchéité a été trop fortement comprimé en raison d'un trop faible dépassement de la chemise

Préparation et exécution soignées des travaux de montage. En cas de pose répétée de la culasse, il faut vérifier si le joint est endommagé.
