Joint, culasse réparation du moteur 195.470 MAN D20 | 466.600 MAN D26

SI 02/2023

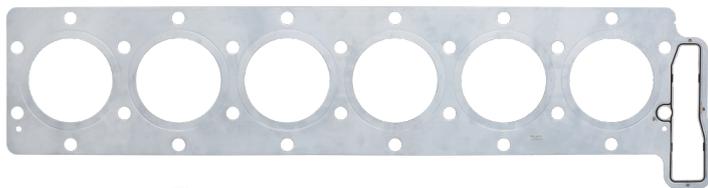
Le joint standard (épaisseur : 1,2 mm ; Elring 021.262 ou 357.831) n'est pas conçu pour cela. Sinon, les flancs de dent des pignons droits s'engrènent trop fortement, ce qui peut accélérer l'usure et provoquer des dommages. Elring a développé un joint de culasse d'environ 0,3 mm d'épaisseur supplémentaire pour permettre une réparation de moteur durable et respectueuse de l'environnement. Il permet de compenser le retrait de matière.

Contrairement au joint standard, sa face avant est dotée d'une encoche supplémentaire, comme le montre l'image, restant encore bien visible après le montage. Important : il est impératif de contrôler les pièces du moteur affectées par la mise en oeuvre de cette modification (par ex. l'injecteur, en cas de dépassement trop important, etc.). Nous tenons à souligner expressément que nous déclinons toute garantie concernant l'exécution techniquement correcte de la réparation du moteur. Celle-ci relève de la responsabilité de l'entreprise spécialisée effectuant la réparation. Les instructions de montage et les consignes du fabricant doivent toujours être respectées.
