# Joint de culasse

# Exigences techniques et influences

# Pannes moteur – Le joint de culasse est-il en cause ?

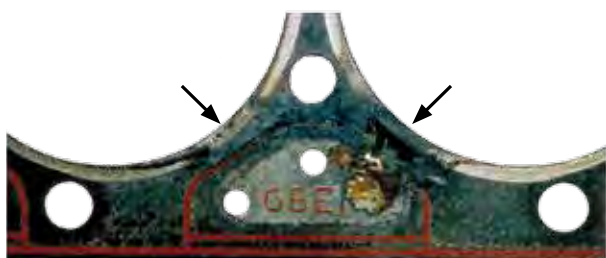
## 1. Défaillance du joint de culasse de véhicules utilitaires suite à une fuite de gaz

D'importantes fuites de gaz se produisent entre les cylindres deux et trois (zone d'échappement). Le matériau souple d'étanchéité est détérioré dans la zone des passages d'eau.

Le non-respect de la méthode de serrage des vis préconisée par le fabricant n'a pas permis de garantir une compression suffisante du joint de culasse. En conséquence, du gaz peut pénétrer dans le liquide de refroidissement. Il en résulte une augmentation de la pression et une perte de liquide de refroidissement, ainsi que la destruction du joint de culasse.

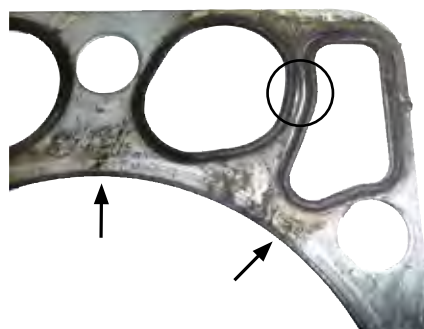
L'élément d'étanchéité en élastomères s'est détaché du support de joint au niveau du passage du poussoir. Il en est de même au passage d'eau, où une importante fuite d'eau se produit.

Une surface non plane de la culasse a provoqué une fuite de gaz. Les éléments d'étanchéité en élastomères ont été repoussés de la plaque de support sous l'effet de la pression gazeuse. Le processus de détérioration a été accéléré par le fonctionnement continu à plein régime du moteur.

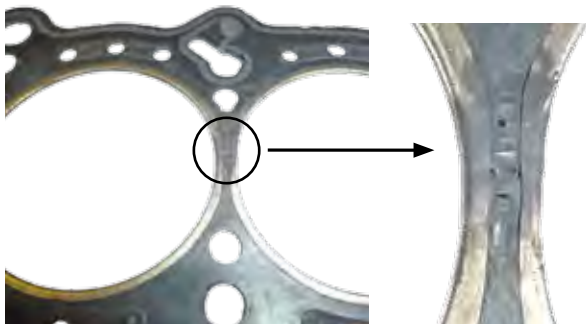
## 2. Défaillance du joint de culasse de voitures de tourisme suite à une fuite de gaz

Cloison des chambres de combustion brûlée entre les cylindres un et deux.

Le non-respect des couples de serrage préconisés et l'utilisation de vis de culasse usagées ont entraîné une compression insuffisante du joint dans la zone détériorée et, par conséquent, une fuite de gaz. La contrainte thermique excessive a provoqué une détérioration de la zone des cloisons.

- Défaut de planéité des composants du moteur ; déformation des zones de cloison au niveau du bloc moteur et de la culasse
- Réglage incorrect du moteur entraînant une contrainte thermique excessive

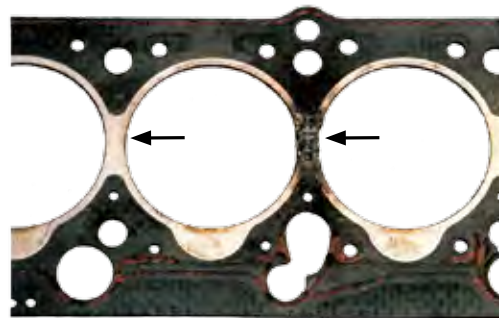
Cloison entre les chambres de combustion et matériau souple entre les cylindres trois et quatre brûlés. Début de noircissement entre les cylindres trois et deux.

Un processus de combustion non contrôlé a entraîné une contrainte thermique excessive sur le matériau d'étanchéité et a conduit à sa détérioration.

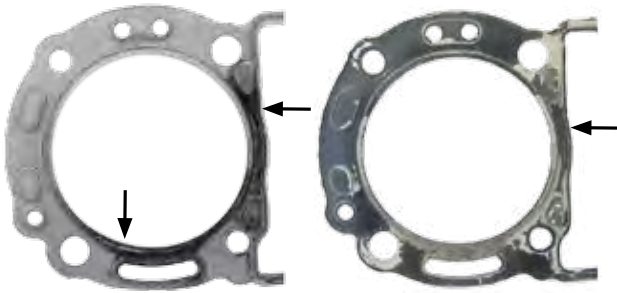
## 3. Défaillance due à une fuite de gaz sur un joint métallique à deux couches pour moto

La couche d'arrêt (stopper) métallique et la couche fonctionnelle présentent une coloration noirâtre significative vers le canal de refroidissement. Cette décoloration indique la présence d'une fuite de gaz entre la couche d'arrêt et la couche fonctionnelle.

Des forces de serrage insuffisantes dues à un couple de serrage trop faible des vis ont engendré une pression d'étanchéité trop faible.

- Défaut de planéité des composants du moteur (déformation due à la contrainte thermique excessive)

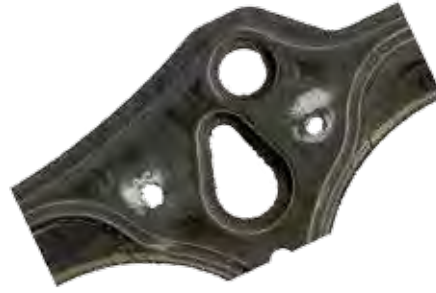
## 4. Défaillance par montée en pression dans le système de refroidissement suite à une fuite de gaz

Au niveau du joint de culasse métallique multicouche, des empreintes nettes rectilignes sont visibles dans la zone des conduites d'eau. Ces marques proviennent du plan d'étanchéité de la culasse et s'étendent en direction de la chambre de combustion. Les passages d'eau présentent une nette coloration claire.

La structure de surface de la culasse n'a pas été suffisamment, voire pas du tout, usinée. Il en résulte une pénétration des gaz de combustion dans le circuit de refroidissement et une contrainte thermique excessive (montée en pression).

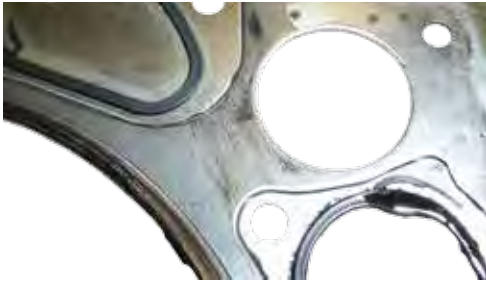
## 5. Défaillance du joint de culasse par montée en pression dans le système de refroidissement suite à une fuite de gaz

Dans la zone de passage des fluides, des empreintes rectilignes sont clairement visibles. Ces marques proviennent du plan d'étanchéité de la culasse et s'étendent en direction de la chambre de combustion.

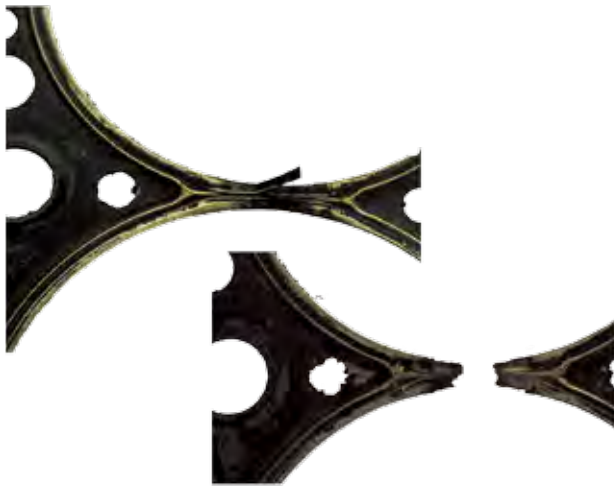
Pour ce type de joint, la couche fonctionnelle métallique est intégrée dans la garniture de la chambre de combustion. Elle est ici brisée au niveau de la cloison. Une coloration noirâtre nette indique clairement une fuite de gaz de combustion.

La déformation des composants a entraîné la fuite du gaz de combustion.

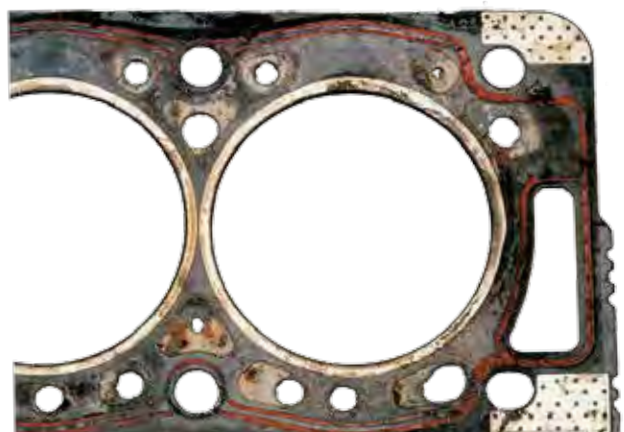
Le matériau souple d'étanchéité à nu est fortement gonflé au niveau des passages d'eau.

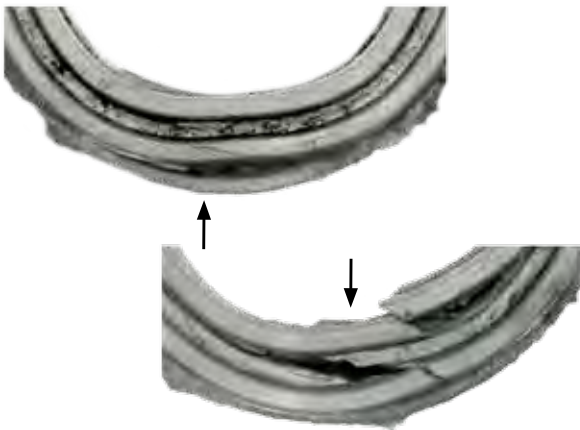
## 1. Défaillance due à une fuite d'huile, élément d'étanchéité détruit lors du montage de la culasse (poids lourds)

Les éléments d'étanchéité en élastomère sont repoussés de la plaque de support et cisailés/fissurés.

- L'élément d'étanchéité a été déplacé par une fuite de gaz
- L'élément d'étanchéité a été comprimé trop fortement en raison d'une cote de dépassement insuffisante de la chemise

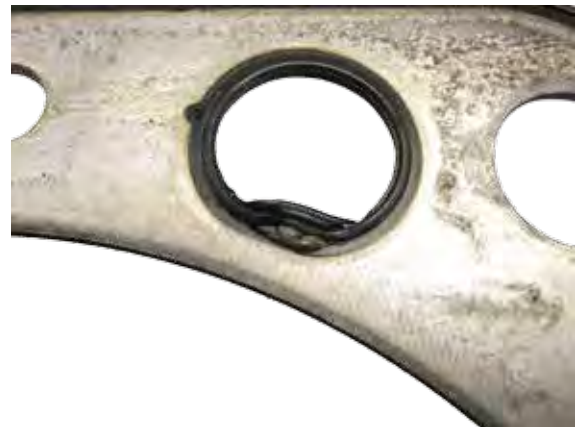
## 2. Défaillance due à une fuite d'huile, pâte à joint sur l'élément d'étanchéité (poids lourds)

L'élément d'étanchéité en élastomère a été déplacé de la plaque de support. Des particules de poussière se trouvent dans la rainure d'étanchéité.

Une pâte à joint a été posée en supplément sur la plaque de support métallique. La vulcanisation a ajouté une pression supplémentaire sur l'élément d'étanchéité en élastomère et l'a, de fait, déplacé. Il en a résulté une fuite d'huile. Des dépôts de particules poussiéreuses provenant de l'huile ont accéléré la détérioration.

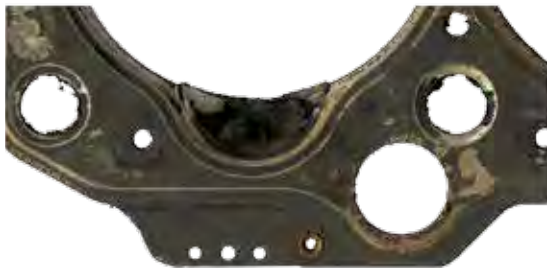
Le joint de culasse métallique multicouche est très fortement endommagé suite à des influences mécaniques dans la zone du volet de turbulence.

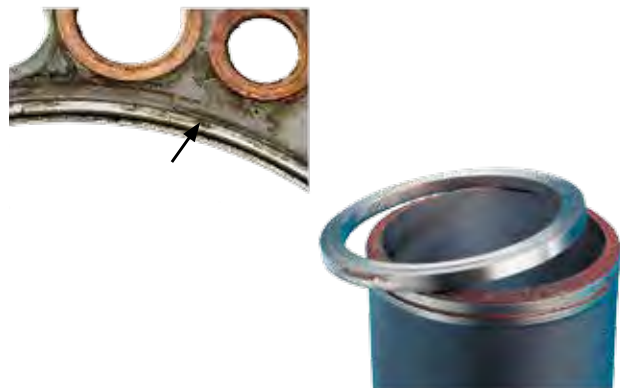
La bordure métallique de la chambre de combustion du joint de culasse a été totalement comprimée à l'intérieur par la collerette de la chemise du cylindre. Celle-ci a été entièrement décollée par l'effort extrême généré lors du démarrage et il en a résulté de graves dégâts sur le moteur.

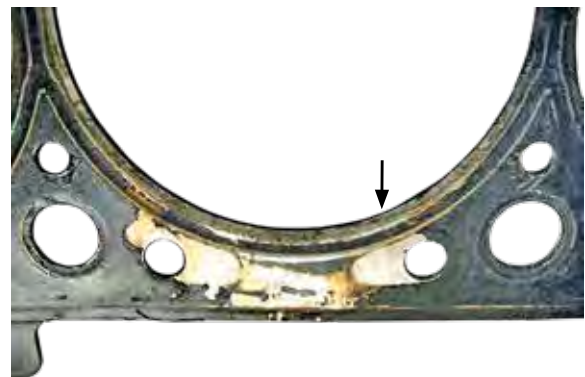
Le début de coloration noirâtre dans la zone de la cloison de la couche fonctionnelle indique un processus de détérioration généré par une programmation électronique non conforme du moteur.

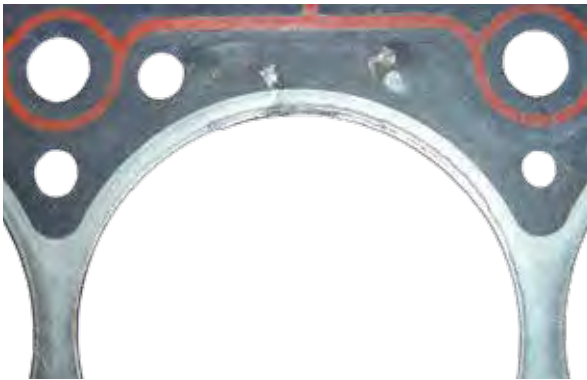
Des traces d'enfoncement et des déformations clairement distinctes sont visibles au niveau de la bordure métallique de la chambre de combustion. La bordure et le matériau souple ont fusionné. À ces endroits, la bordure de la chambre de combustion est dénudée jusqu'au métal et le matériau souple présente des traces de brûlure.
