Joint de culasse

Pannes moteur – Le joint de culasse est-il en cause ?

Causes effectives et mesures à prendre

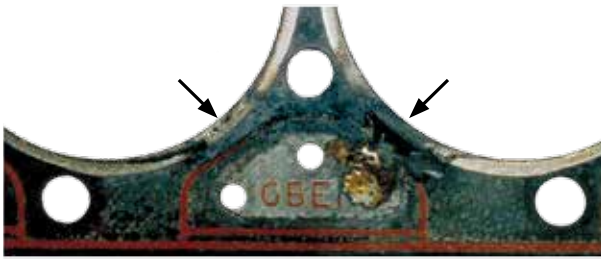
1. Défaillance du joint de culasse de véhicules utilitaires suite à une fuite de gaz

D'importantes fuites de gaz se produisent entre les cylindres deux et trois (zone d'échappement). Le matériau souple d'étanchéité est détérioré dans la zone des passages d'eau.

Le non-respect de la méthode de serrage des vis préconisée par le fabricant n'a pas permis de garantir une compression suffisante du joint de culasse. En conséquence, du gaz peut pénétrer dans le liquide de refroidissement. Il en résulte une augmentation de la pression et une perte de liquide de refroidissement, ainsi que la destruction du joint de culasse.

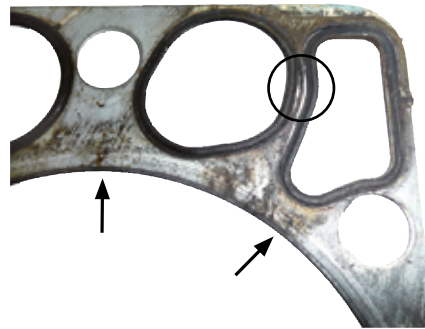
L'élément d'étanchéité en élastomères s'est détaché du support de joint au niveau du passage du poussoir. Il en est de même au passage d'eau, où une importante fuite d'eau se produit.

Une surface non plane de la culasse a provoqué une fuite de gaz. Les éléments d'étanchéité en élastomères ont été repoussés de la plaque de support sous l'effet de la pression gazeuse. Le processus de détérioration a été accéléré par le fonctionnement continu à plein régime du moteur.

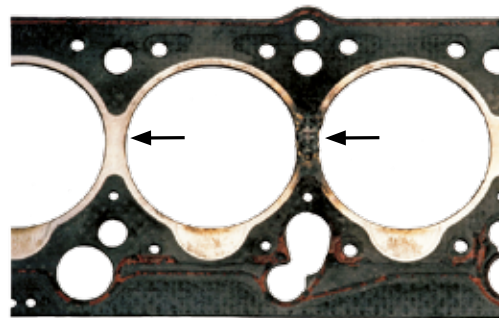
Cloison entre les chambres de combustion et matériau souple entre les cylindres trois et quatre brûlés. Début de noircissement entre les cylindres trois et deux.

Un processus de combustion non contrôlé a entraîné une contrainte thermique excessive sur le matériau d'étanchéité et a conduit à sa détérioration.

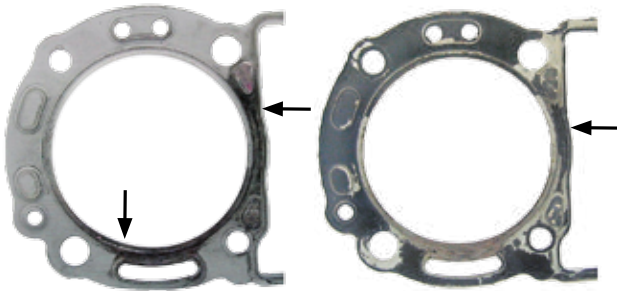
3. Défaillance due à une fuite de gaz sur un joint métallique à deux couches pour moto

La couche d'arrêt (stopper) métallique et la couche fonctionnelle présentent une coloration noirâtre significative vers le canal de refroidissement. Cette décoloration indique la présence d'une fuite de gaz entre la couche d'arrêt et la couche fonctionnelle.

Des forces de serrage insuffisantes dues à un couple de serrage trop faible des vis ont engendré une pression d'étanchéité trop faible.

- Défaut de planéité des composants du moteur (déformation due à la contrainte thermique excessive)

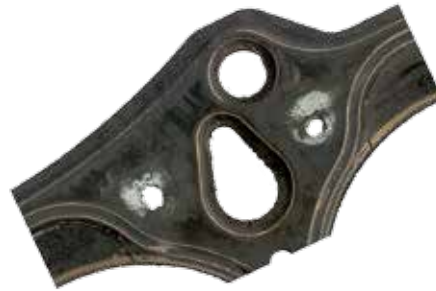
4. Défaillance par montée en pression dans le système de refroidissement suite à une fuite de gaz

Au niveau du joint de culasse métallique multicouche, des empreintes nettes rectilignes sont visibles dans la zone des conduites d'eau. Ces marques proviennent du plan d'étanchéité de la culasse et s'étendent en direction de la chambre de combustion. Les passages d'eau présentent une nette coloration claire.

La structure de surface de la culasse n'a pas été suffisamment, voire pas du tout, usinée. Il en résulte une pénétration des gaz de combustion dans le circuit de refroidissement et une contrainte thermique excessive (montée en pression).

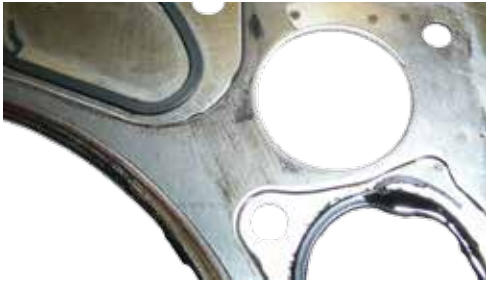
5. Défaillance du joint de culasse par montée en pression dans le système de refroidissement suite à une fuite de gaz

Dans la zone de passage des fluides, des empreintes rectilignes sont clairement visibles. Ces marques proviennent du plan d'étanchéité de la culasse et s'étendent en direction de la chambre de combustion.

La surface de la culasse a été grossièrement usinée, voire pas du tout usinée. Il en résulte une pénétration des gaz de combustion dans le circuit de refroidissement et une contrainte thermique excessive (montée en pression).

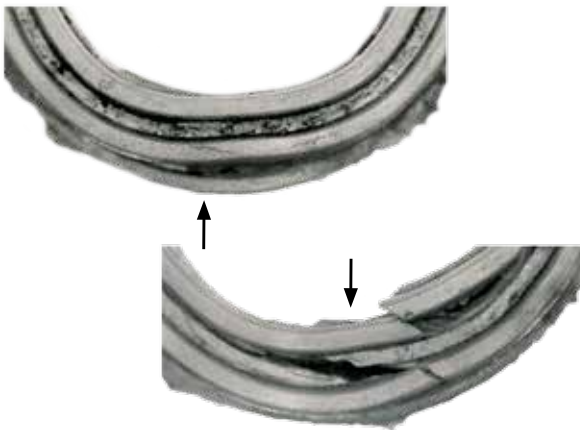
1. Défaillance due à une fuite d'huile, élément d'étanchéité détruit lors du montage de la culasse (poids lourds)

Les éléments d'étanchéité en élastomère sont repoussés de la plaque de support et cisailés/fissurés.

- L'élément d'étanchéité a été déplacé par une fuite de gaz
- L'élément d'étanchéité a été comprimé trop fortement en raison d'une cote de dépassement insuffisante de la chemise

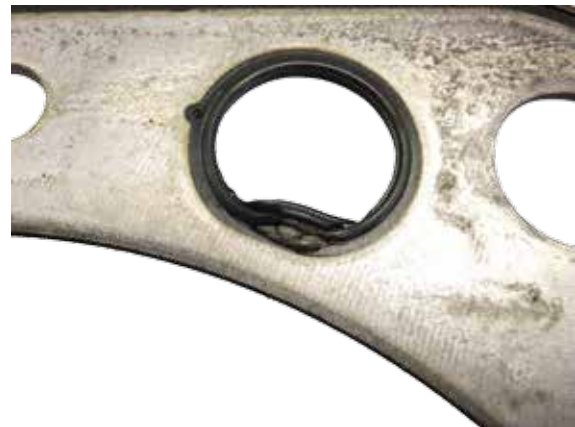
2. Défaillance due à une fuite d'huile, pâte à joint sur l'élément d'étanchéité (poids lourds)

L'élément d'étanchéité en élastomère a été déplacé de la plaque de support. Des particules de poussière se trouvent dans la rainure d'étanchéité.

Une pâte à joint a été posée en supplément sur la plaque de support métallique. La vulcanisation a ajouté une pression supplémentaire sur l'élément d'étanchéité en élastomère et l'a, de fait, déplacé. Il en a résulté une fuite d'huile. Des dépôts de particules poussiéreuses provenant de l'huile ont accéléré la détérioration.

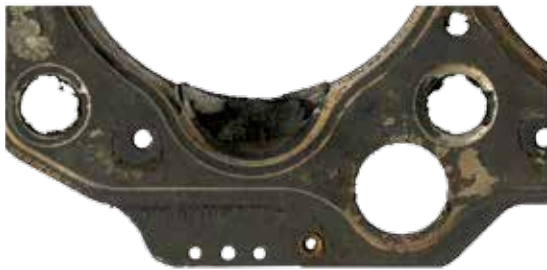
Le joint de culasse métallique multicouche est très fortement endommagé suite à des influences mécaniques dans la zone du volet de turbulence.

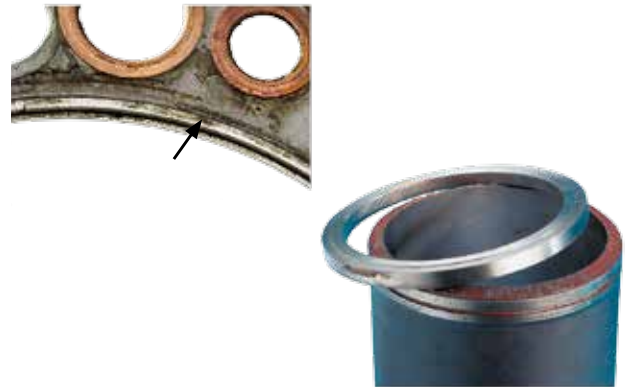
La bordure métallique de la chambre de combustion du joint de culasse a été totalement comprimée à l'intérieur par la collerette de la chemise du cylindre. Celle-ci a été entièrement décollée par l'effort extrême généré lors du démarrage et il en a résulté de graves dégâts sur le moteur.
