Joint de culasse

Pannes moteur – Le joint de culasse est-il en cause ?

Causes effectives et mesures à prendre

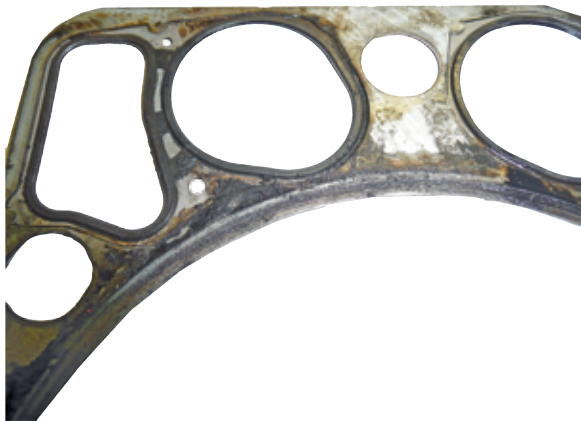
La fuite de gaz de combustion au niveau des bordures de la chambre de combustion du joint de culasse est l'une des causes les plus fréquentes nécessitant la dépose de la culasse.

Des colorations noirâtres visibles sur les bordures métalliques ou sur la zone de matériau souple adjacente du joint sont un indice manifeste. À ces emplacements, le matériau souple subit une contrainte thermique due aux températures élevées du gaz et peut même s'enflammer. Le plus souvent, les gaz s'acheminent vers le circuit de refroidissement. Ce phénomène se traduit par des bulles de gaz qui apparaissent dans le radiateur ou par une surchauffe du circuit de refroidissement (la pression augmente dans le circuit de refroidissement et du fluide de refroidissement s'échappe par le clapet de surpression – perte de fluide de refroidissement). Dans les cas les plus graves, il s'ensuit une destruction totale de la bordure.

En revanche, une coloration uniforme de la bordure de la chambre de combustion doit être considérée comme normale et dépend de la qualité d'acier et du revêtement utilisé.

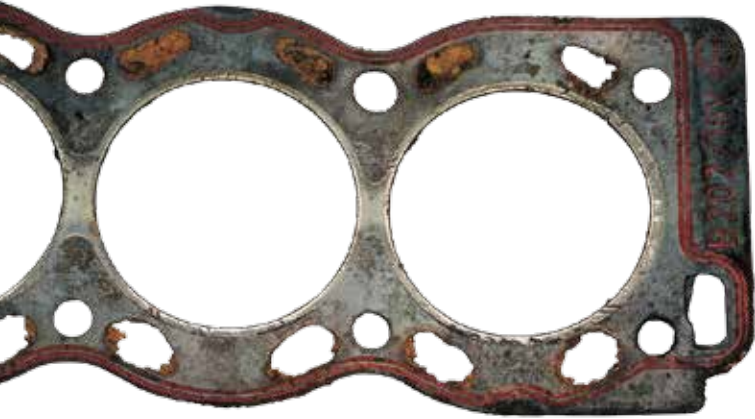
Aspect du dommage et causes en cas de « surchauffe »

Un joint de culasse défaillant en raison d'une surchauffe s'identifie très facilement aux protubérances du matériau souple à proximité immédiate des passages d'eau.

Lors d'une contrainte thermique excessive du système de refroidissement, le liquide de refroidissement pénètre dans la matrice du matériau souple du joint, il s'y évapore à proximité des composants chauds du moteur et détache le matériau souple du support métallique. Ce phénomène se caractérise par la formation de protubérances.

Il ne faut pas sous-estimer les conséquences liées à l'utilisation de produits antigel/anticorrosion non homologués. Il est également préférable d'utiliser uniquement de l'eau pure en guise de liquide de refroidissement. La corrosion détériore fortement les plaques de support métalliques du joint et entraîne sa destruction complète.

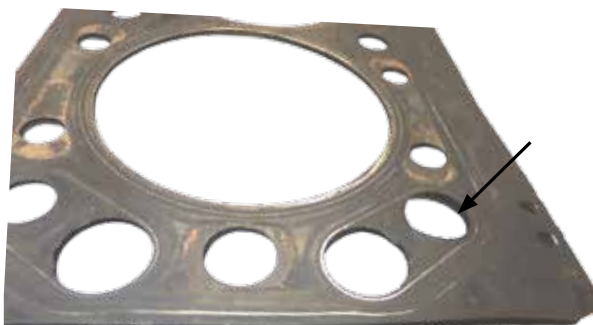
Les fuites d'huile et de liquide de refroidissement font très souvent l'objet de réclamations après réparation. Or, dans de nombreux cas, la cause est imputable à un montage non conforme de la culasse. Par exemple, lorsque les directives de montage préconisées ne sont pas respectées.

Un décentrage du joint lors de la pose de la culasse, sans recourir à une tige de repérage par exemple, peut provoquer un défaut d'étanchéité/une fuite. En effet, lorsque les éléments d'étanchéité du joint de culasse ne sont pas exactement positionnés à l'emplacement prévu, l'étanchéité n'est pas obtenue. Les joints de culasse ainsi montés se caractérisent bien souvent par une déformation des trous de passage des vis. Des fuites apparaissent notamment au niveau des trous d'huile sous pression en raison du décalage du joint de culasse.

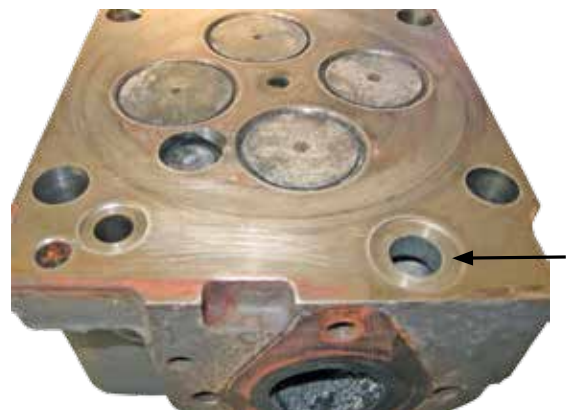
CAS PRATIQUE

Prenons l'exemple d'un moteur de poids lourd sur lequel se produit une fuite d'eau non détectable de l'extérieur. La cause : la chemise de cylindre présentait une porosité visible uniquement au microscope. En conditions de conduite, de l'eau s'infiltrait dans la chambre de combustion et s'évaporait. Une fois encore, dans ce cas précis, le joint de culasse n'était pas en cause, mais plutôt un défaut du matériau sous la forme d'une porosité dans la chemise de cylindre.

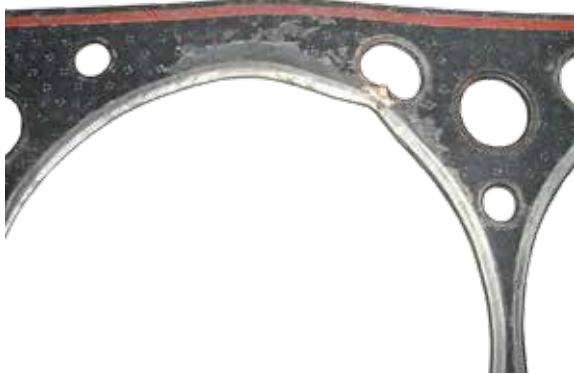
Les dommages sur les joints de culasse générés par un processus de combustion irrégulier se produisent fréquemment.

Sur les moteurs à essence, il s'agit très souvent de dommages dus à une détonation. Dans ce cas de figure, les processus de combustion deviennent incontrôlés.

Ce phénomène entraîne des surcharges thermiques et mécaniques problématiques sur les composants. Le joint de culasse est l'une des pièces du moteur les plus menacées et n'offre qu'une résistance limitée à ces surcharges extrêmes. Le processus de combustion non contrôlé génère des ondes de choc qui s'accompagnent d'une augmentation extrêmement rapide de la pression (au-delà de 100 bar) et de températures très élevées (bien au-delà de +3700 °C). Les joints de culasse endommagés par une détonation se caractérisent souvent par les bordures comprimées de la chambre de combustion.
